On-line schokpulsmetingen voorspellen stilstand

Papierproductie is bottleneck

door Alfons Calders

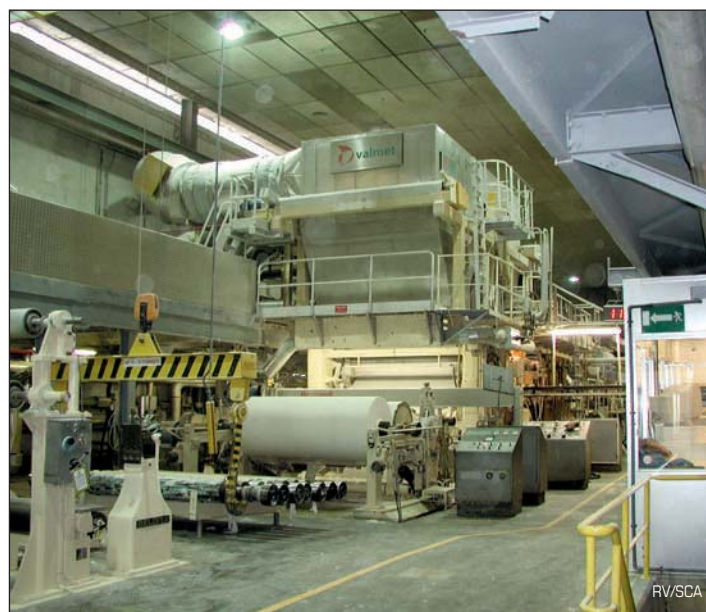
Sedert 18 maanden loopt er bij SCA in Stembert een programma voor het upgraden van de papierproductiemachines. Een jaar geleden is er ook gestart met een SPM VCM20 on-line meetstelsel voor de bewaking van een aantal roterende onderdelen.

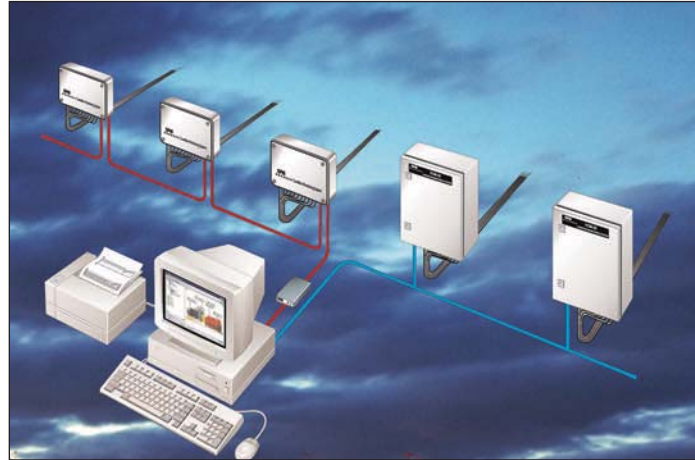
SPM Instrument helpt bij de interpretatie van spectra zodat de schade-evolutie met vrij nauwkeurige schatting van de stillegdatum kan worden bepaald.

is om ze dringend te vervangen, helpt SPM Instrument bij de interpretatie van spectra, zodat de schade-evolutie met vrij nauwkeurige schatting van de noodzakelijke stillegdatum kan worden bepaald.
