Des mesures d'impulsion de choc en ligne prévoient les arrêts

# La fabrication de papier constitue le goulot d'étranglement

**L'usine SCA Stembert est depuis 1995 l'une des trois papeteries que le groupe SCA possède en Belgique. La production de papier constitue le goulot d'étranglement de l'usine. Un arrêt inopiné d'une machine ne peut être toléré. Le service de maintenance joue donc un rôle crucial.**

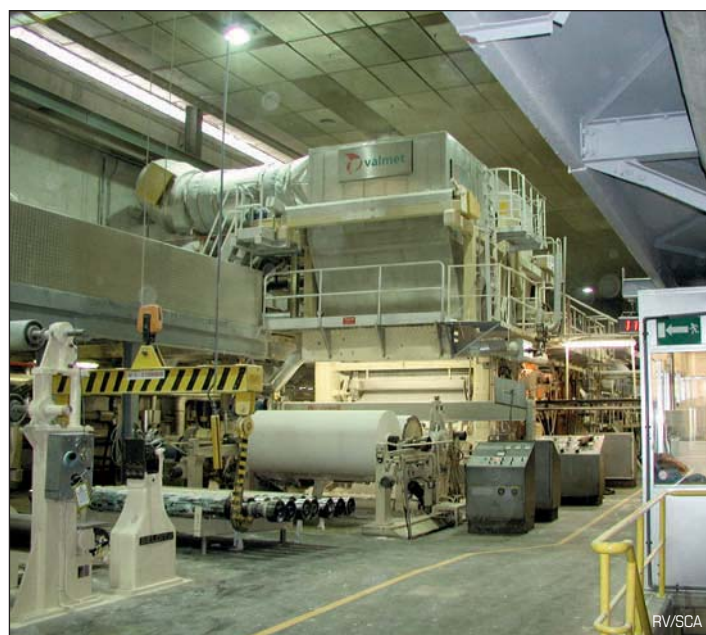
L'usine SCA à Stembert fabrique du papier de base qui est ensuite traité dans deux unités. En photo : la machine à papier nr°1, un modèle Beloit single wire.

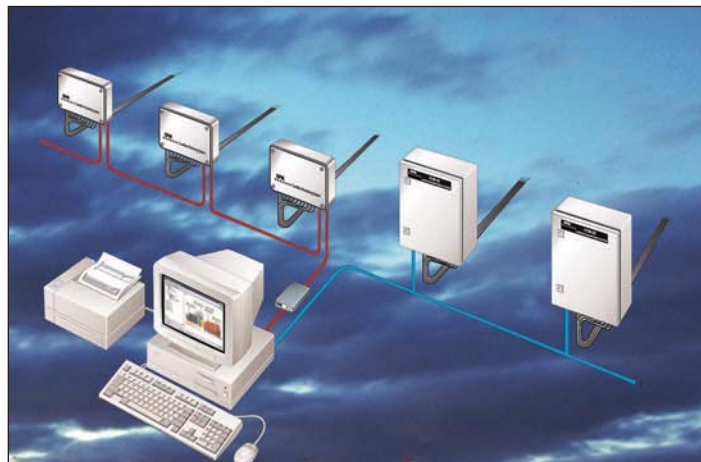
**SPM Instrument apporte son aide à l'interprétation des spectres de manière à ce que l'évolution des dégâts puisse être déterminée avec précision de même que la date d'arrêt pour réparation.**

d'autre part, des défauts mécaniques étaient découverts trop tard via ces programmes manuels, SCA a décidé il y a un an d'implémenter un système en ligne de mesures d'impulsions de choc des roulements les plus sensibles à l'usure, complété par une mesure spectrale et une analyse spectrale. Huit mesures SPM et six mesures vibratoires sont réalisées par machine. Si l'indicateur 'vert-orange-rouge' dans le logiciel indique un problème de roulement et quand il devient urgent de le remplacer, SPM Instrument apporte son aide à l'interprétation des spectres de manière à ce que l'évolution des dégâts puisse être déterminée avec précision de même que la date d'arrêt pour réparation.
